マイクロ XAFS による
自動車用リチウムイオン電池正極材の挙動・劣化解析
Micro XAFS analysis of cathode behavior and deterioration in Li-ion
secondary battery for hybrid electric vehicles

(株)三菱化学科学技術研究センター
Mitsubishi Chemical Group Science and Technology Research Center, Inc.

リチウムイオン二次電池正極断面のマイクロ XAFS 測定を行い、充放電機構および劣化要因の解明を試みた。サイクル試験後正極において充電状態の異なる二次粒子が確認され、二次粒子間の伝導性低下がサイクル劣化要因になっている可能性が示唆された。

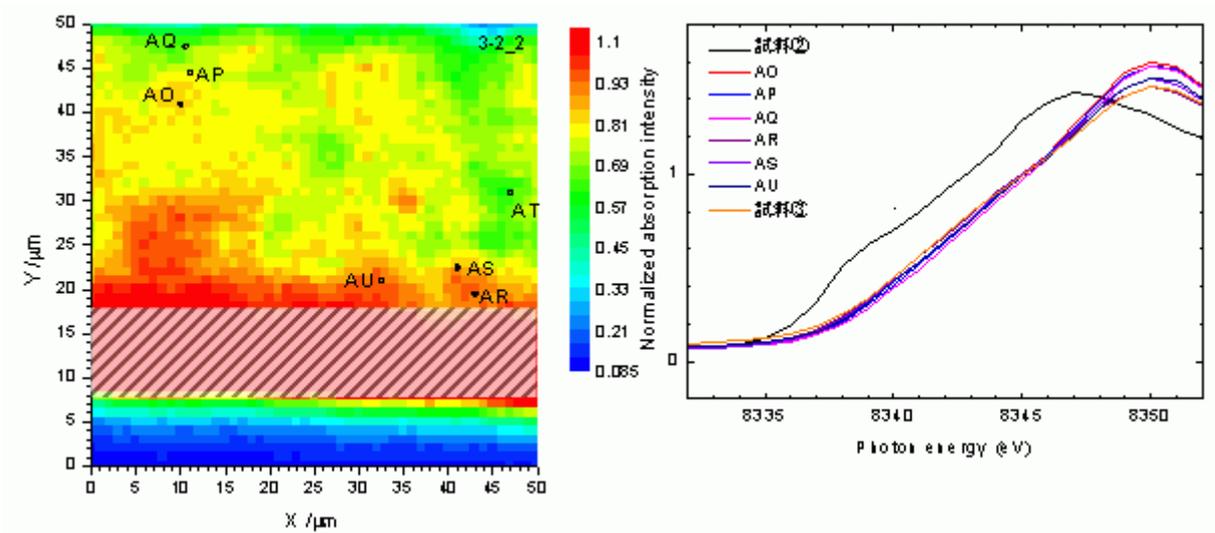
図3. 試料⑤のNi マッピング像（左；斜線部は試料の傾きによるゴースト）と各点のNi K 吸収端 XANES スペクトル（右）

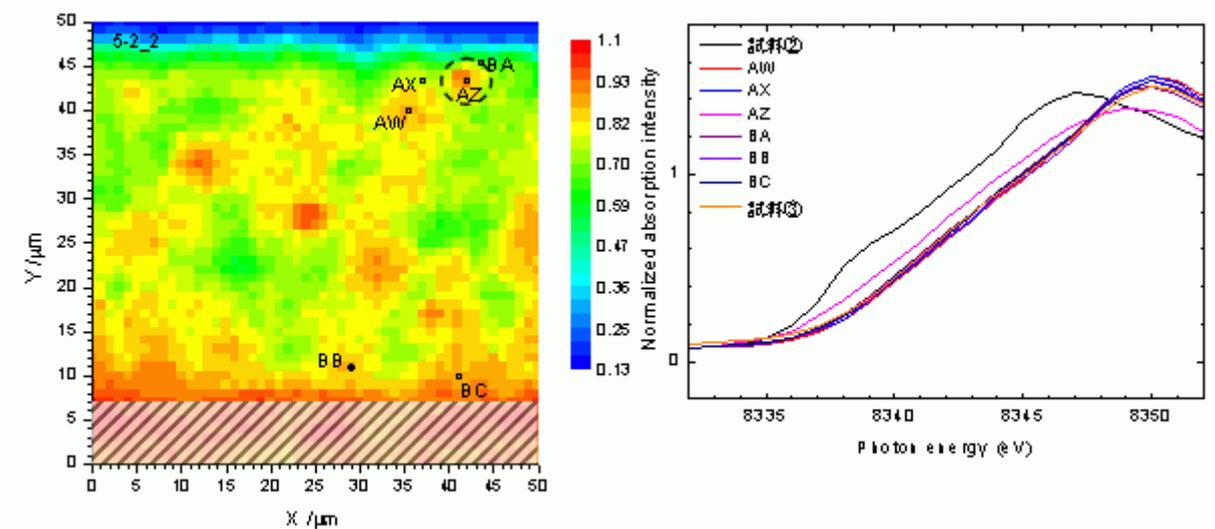
図 3、4 に、試料⑤と⑦の Ni 分布と Ni K 吸収端 XANES スペクトルを示す。試料⑤ではどの測定箇所でも XANES スペクトルは初期充電端 (試料③) のものと重なっていたのに対し、試料⑦の集電体付近には初期充電端に比べて Ni-XANES が低エネルギー側に現れる粒子があった。Ni の価数は放電端で 2 価、充電端で 4 価であるから、Ni-XANES のエネルギーは充電状態の指標となる。したがって上述の結果は、試料⑦では極板内で正極の充電状態にばらつきが生じていることを示唆するものである。二次粒子内の違う場所では Ni-XANES に大きな差は見られないことからすると、今回のサイクル試験条件においては二次粒子内ではなく二次粒子間の伝導性が損なわれるような劣化が起きている可能性がある。

図4. 試料⑦のNi マッピング像（左；斜線部は試料の傾きによるゴースト）と各点のNi K 吸収端 XANES スペクトル（右）
