実験課題番号：2007B1943，実験ビームライン：BL19B2

## タービンロータ嵌合部における新たなフレットング疲労き裂進展モデルの構築

Development of Fretting Fatigue Crack Propagation Model on Turbine Rotor Groove

三菱重工業株式会社 高砂研究所 栗村隆之

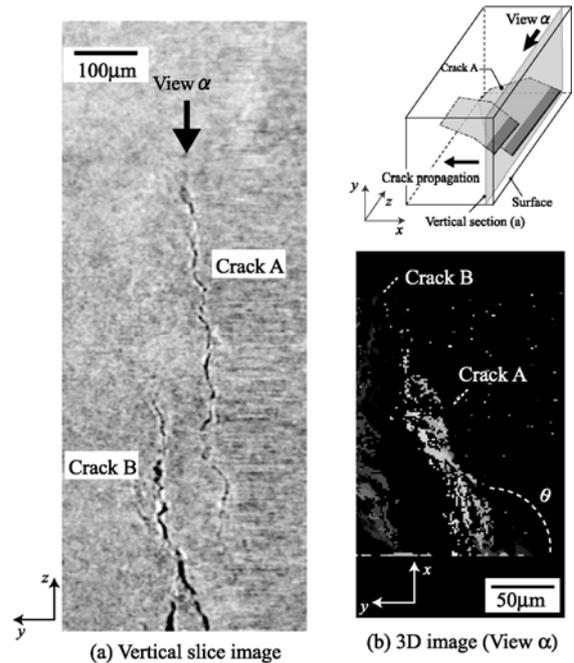
Fig. 2 CT images of fretting fatigue crack

2(a)および(b)にそれぞれ示す。Fig. 2(a)より、二つのき裂 (Crack A, Crack B)が直列に発生していることがわかる。View  $\alpha$  の方向から見た三次元 CT イメージを示した Fig. 2(b)より、Crack A は試料表面に対して  $\theta=116^\circ$  の角度で進展していることが分かる。また Crack A と Crack B は内部で合体していない。

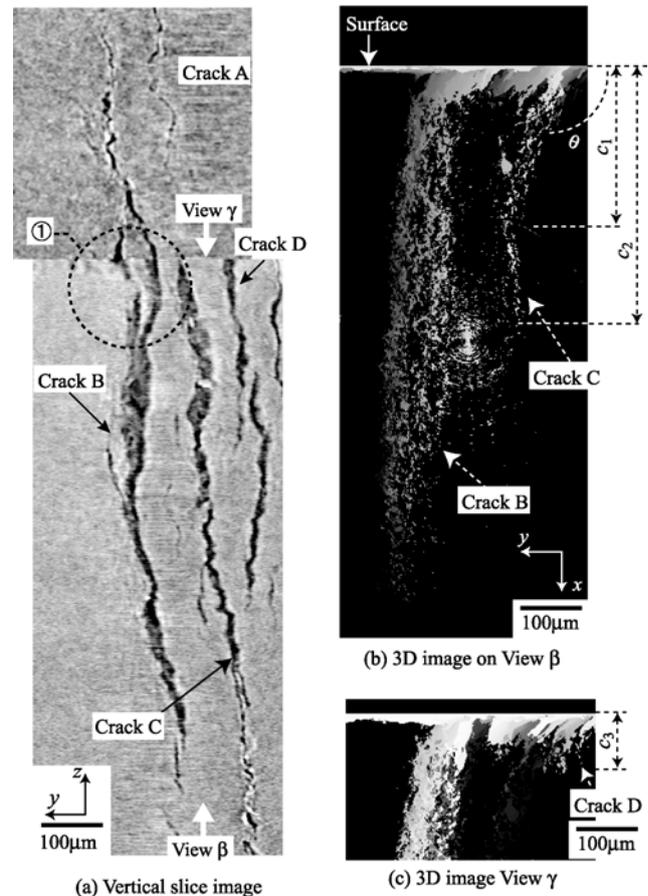
Fig. 3 CT images of fretting fatigue crack

次に Fig. 2 に隣接する箇所の CT 像を Fig. 3 に示す。Fig. 3(a)より Crack B と並列に多数のき裂 (Crack C Crack D) が発生していることが分かる。Crack B では、点線で囲んだ場所において二つのき裂が合体している様子が見られた。View  $\beta$  の方向から見た三次元 CT イメージを示した Fig. 3(b)より、Crack C では試料表面に対して  $111^\circ$  の角度で  $220\mu\text{m}$  の深さ ( $c_1$ ) まで進展し、その後垂直な方向に進展角度をとっていることがわかる。Crack B は Crack C と同様の傾向を示しており、約  $250\mu\text{m}$  の深さからほぼ垂直方向に進展している。これは Crack B および C が Mode から Mode に遷移したものと考えられる。Crack A は深さ  $160\mu\text{m}$  程度あるため、Mode に遷移していない Mode のき裂であると考えられる。また View  $\gamma$  方向から見た Fig. 3(c)より、Crack C よりも短い多数のき裂が発生している様子が見られる。これらのき裂深さ  $c_3$  は約  $100\mu\text{m}$  であり、内部のき裂部と比較してき裂開口量が大きい。

に近い部分における Crack D のようなき裂は，この平坦な破面様相を示す領域に相当し，き裂面の接触によってできたものであると考えられる．

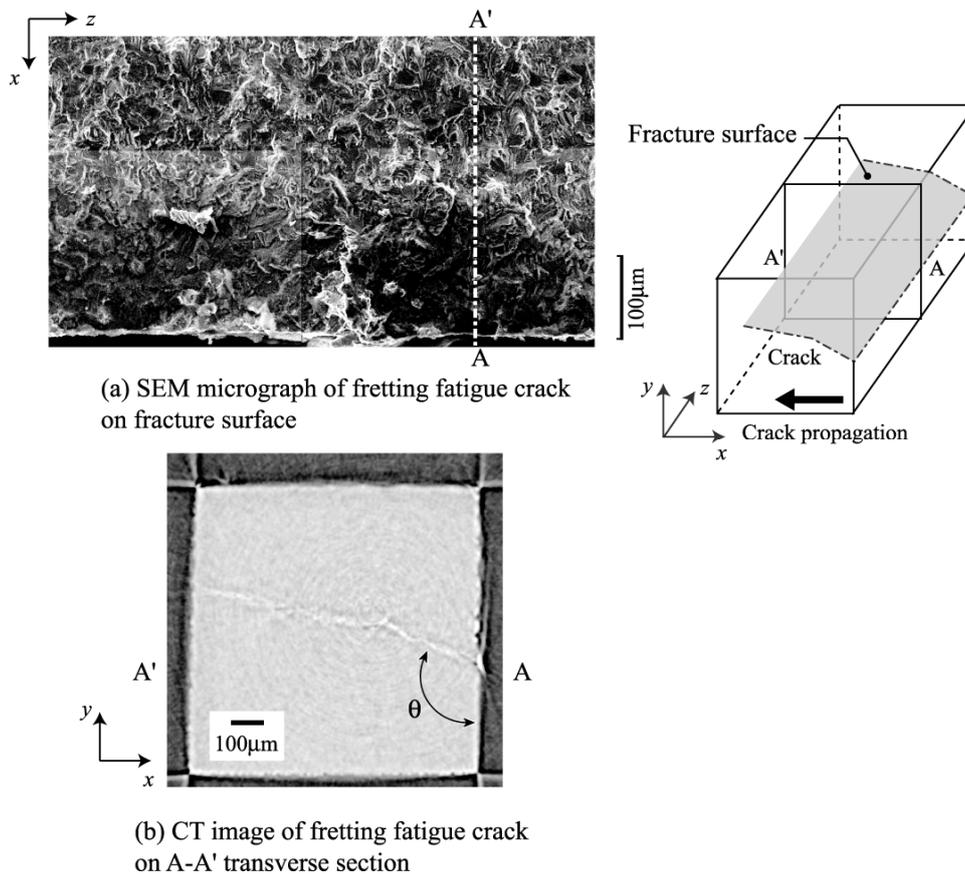
Fig. 4 SEM micrograph and CT image of fretting fatigue crack (SPring-8 2007A1905)

2007A 期 課題実験における観察結果の一例を Fig. 4 に示す。2007A 期では同材料において今回よりもき裂長さが長い状態で中途止めした試験片について観察を行った。横断面(xy 面)の CT 像を示した Fig. 4(b)より、2007B 期での観察結果と同様に、試料表面に対して約  $110\sim 120^\circ$  の角度で進展し、その後垂直方向に近い角度で進展していることがわかる。また進展角度が変化する深さは  $250\sim 300\mu\text{m}$  であった。さらに SPring-8 での CT 測定後、疲労き裂の破面を開放して電子顕微鏡(SEM)による観察を行った。破面の SEM 像を示した Fig. 4(a)より試料表面に近い領域では試料内部と比較して平坦な破面様相を示していることが分かる。これは試料表面付近の Mode のき裂ではき裂面が接触していたことによるものと考えられる。Fig. 3 に見られた試料表面
