BL20XU

機械構造用高強度鋼の超長寿命域における 疲労欠陥のX線CTによる検出

実験責任者 株式会社デンソー 材料技術部 第6材料技術室 宮本 宣幸

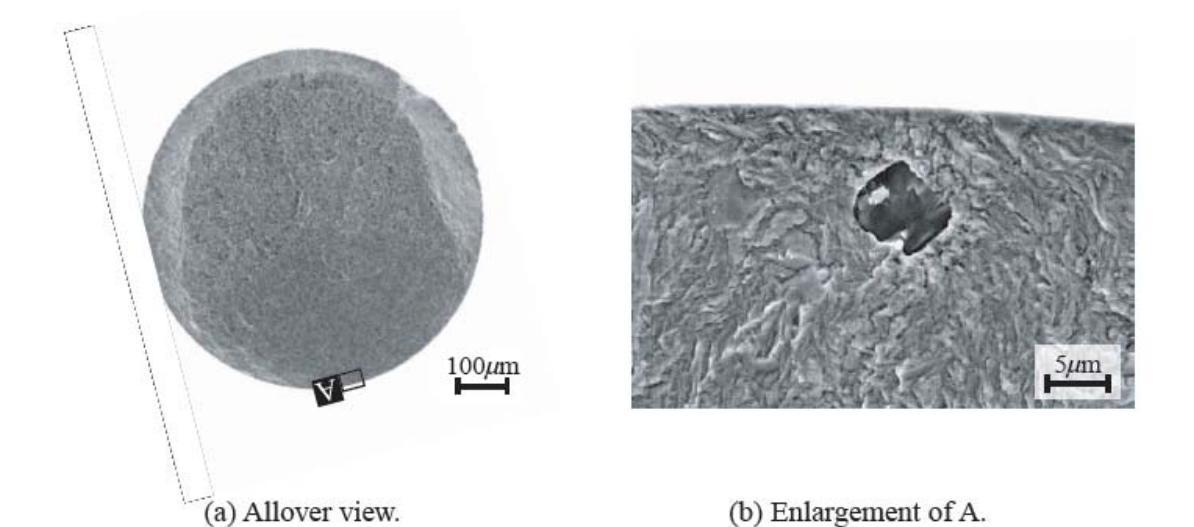
Fig.3 SEM image of fracture surface (σ_a =901 MPa, N_f =4.7×10⁷ cycle)

後述する CT 撮影結果の比較検証のため、CT 撮影を実施した試験片に対し、そのまま破断するまで疲労試験を継続した($\sigma_a=901$ MPa, $N_f=4.7 \times 10^7$ cycle にて破断). 破面写真を Fig.3 に示す. なお、破面観察には走査型電子顕微鏡 (SEM, JEOL 製 JSM-6330F)を用いた.

疲労破壊の起点(Fig.3(a)中の領域 A 内)を拡大した(b)から明らかなように,起点部には 5-10µm 程度の介在物が認められた.さらに,介在物周り(特に介在物右側)にはファセッ ト破面(微小内部き裂)が認められた.

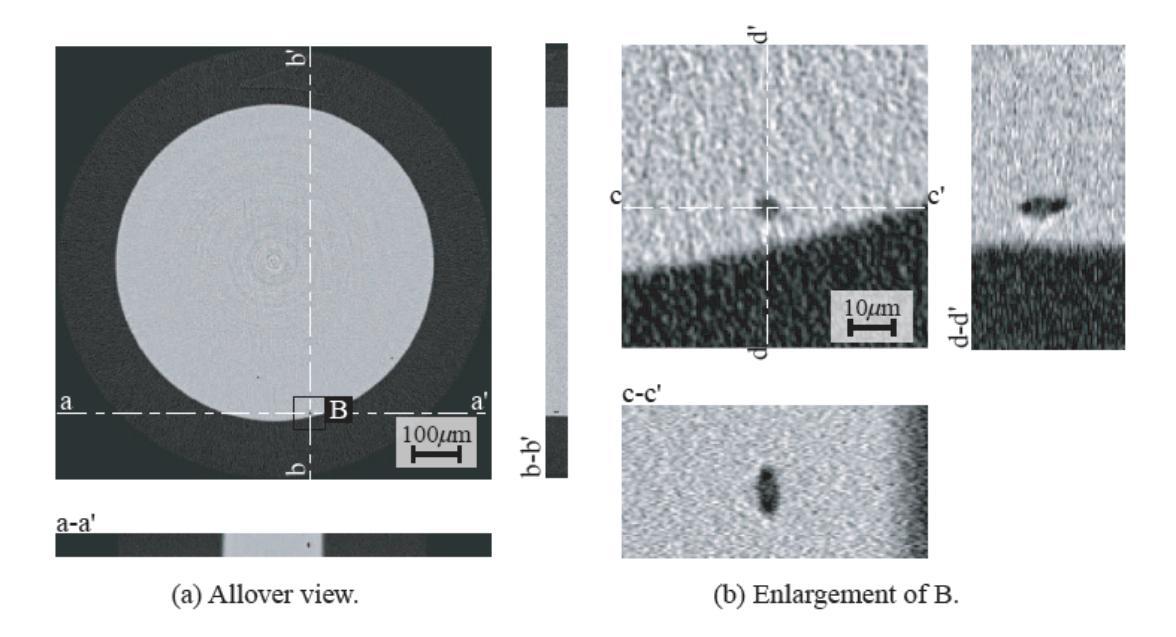
Fig.4 にサイクル数 *N*=4×10⁷(破断前)における CT 撮影結果を示す. Fig.4 の断面層の位置は Fig.3 の破面位置に対応している.

破壊起点となった介在物が, CT 断面像に存在することが確認できる (Fig.4(a)の領域 B 内). しかし, Fig.3 の SEM 写真で認められたファセット領域は確認することができなかった.

また,応力振幅 σ_a = 850MPa,繰返し数 N=1×10⁸ サイクルまで疲労試験を行った別の試験 片に対し,Fig.2 の引張冶具を用いて予荷重を負荷した状態での CT 撮影も実施したが,Fig. 4 と同様,ファセット領域,すなわち,微小内部き裂の撮影はできなかった.
