2016A1683

BL19B2

温泉スケールの 3 次元微細構造の X 線 CT 観察および時間依存性 X-CT Observation on Three Dimensional Microstructure of Geothermal Scale and Its Time Dependency

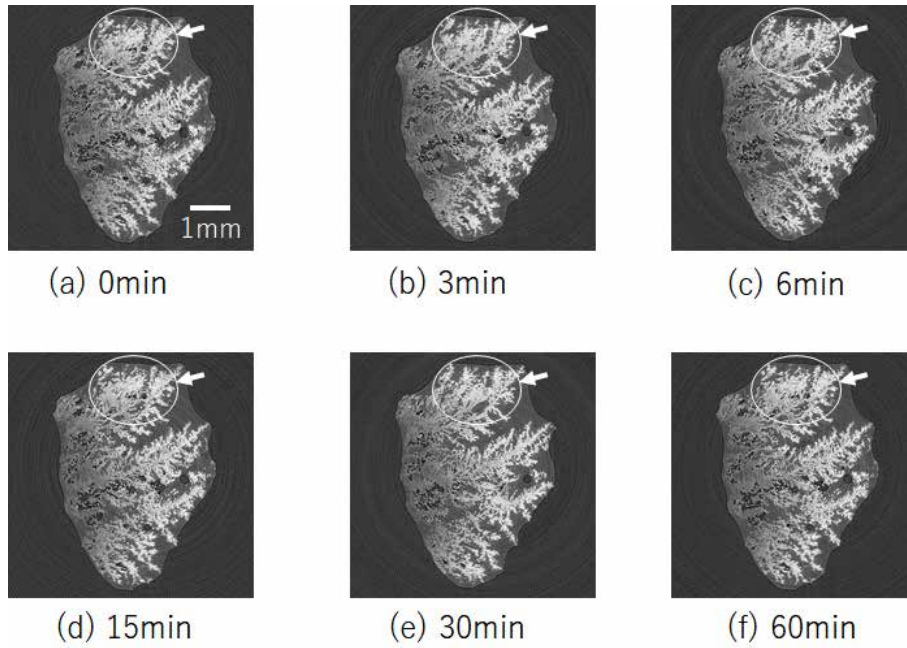
Fig. 5 温泉スケールの析出過程（半分水没させ気中部分を撮影）

X 線イメージング実験(Fig. 3)の結果、各条件において Fig. 4 に示すような X 線画像が得られ、それらの画像を再構成することで X 線 CT 画像が得られた。温泉スケールを熱水に半分水没させた状態において気中部を撮影した結果を Fig. 5 に示す。以降の各撮影画像の一边の長さは、11.88 mm である。Fig. 5 (a) ~ (f)は、それぞれ、試料設置から 0、3、6、15、30、60 min 経過後において連続スキャンで撮影した画像である。得られた CT 画像からシリカスケールの内部にはスケール析出に伴う樹状の構造が存在していることが明らかになった。このことから、温泉スケールは時間経過とともに樹状にデンドライト成長が進行したと考えられる。また、樹状構造の隙間には空隙が発達していることも観察された。画像中には気泡も映り込んでいるが、気泡の位置が時間とともに変化していることが観察される。このことから、スケール間隙内の水が温度変化による対流によって流動していることが示唆される。また、図中の白矢印が指す箇所を観察すると時間の経過とともにスケールの析出が進み、やや結晶の太さが増しているようにも見受けられる。

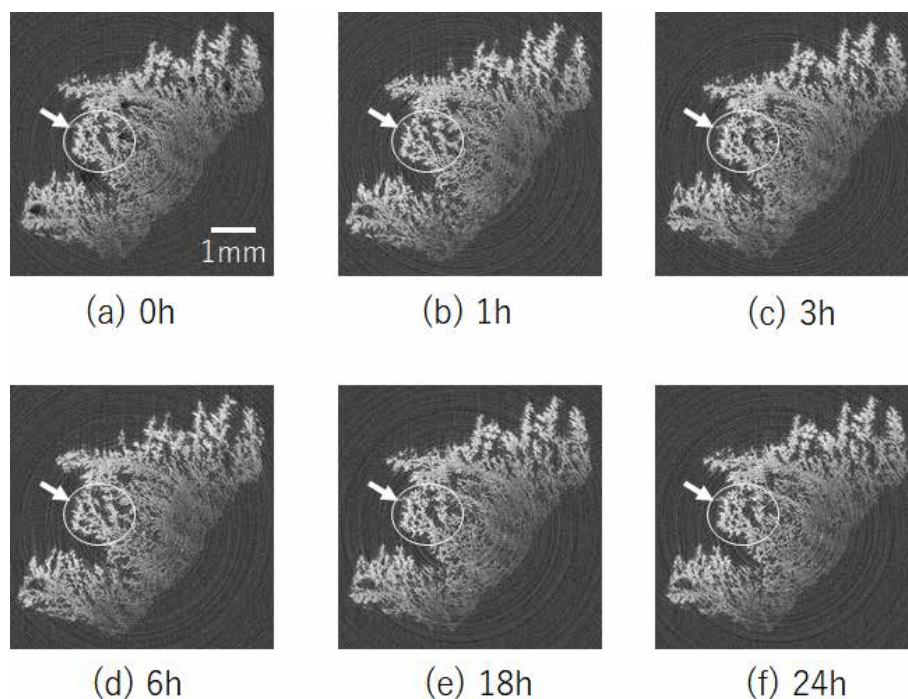
Fig. 7 温泉スケールの析出過程（水没状態）

Fig. 7 に水没状態で撮影した温泉スケールの析出過程の画像を示す。初期状態では熱水であるが、時間とともに冷却されている状態を撮影している。本条件は、温泉スケールの除去作業において源泉を停止し、温泉水が配管内に存在する状態で開放されている状態に近いと考えられる。Fig. 7 (a)~(f)は、それぞれ測定開始から0、1、3、6、18、24 h 経過後の計6回の測定結果である。図中の白矢印が指す箇所を観察すると既に述べた結果と同様に、時間経過とともにスケールの析出が進み、樹状結晶の太さが増しているように見受けられる。したがって、これらの観察より、温泉スケールは源泉停止後、いずれの条件においても時間とともに析出が進むことが分かった。なお、

今後より詳細な検討を行うためには、温泉スケールの密度変化の分析が必要と考えられる。スケールの析出が進行すると、スケール結晶がより太くなるため、スケールの強度も上昇することが推測される。このことは、時間経過とともに温泉スケールの除去難易度が高くなることを示唆している。したがって、温泉スケールをより効率良く除去するためには、源泉停止後できる限り早期の段階で速やかに除去することが有利であると考えられる。
