温泉スケールの3次元微細構造のX-CT観察および時間依存性について X-CT Observation on Three Dimensional Microstructure of Geothermal Scale and Its Time Dependency

バイナリー式温泉発電所の熱水輸送配管において、配管内に付着する温泉スケールへの対策が求められている。本研究では、温泉スケールを効率的に除去するための知見を得ることを目的として、温泉スケールの三次元構造についてのX線CT観察を実施した。得られたCT画像からスケール除去作業を効率良く行うために有益なスケール内部の3次元微細構造や空隙構造に関する情報が得られた。

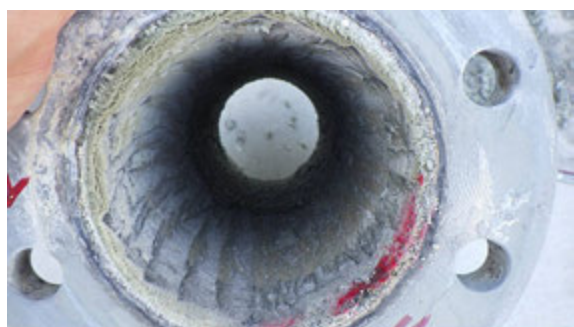
Fig. 1. サンプル直後の配管スケール Fig. 2. 温泉水で満たした観察容器内の温泉スケール

観察に使用した試料は、主な成分がケイ酸マグネシウム(MgSiO₂)および炭酸カルシウム(CaCO₃)のシリカスケール(密度 2.0–2.7 g/cm³、固体角柱様状、5×5×10 mm 程度)である。実験方法としては、BL19B2 ビームラインを用いた。温泉スケール試料は、測定前日の朝に長崎県雲仙市小浜温泉の温泉配管から採取し(Fig. 1)、温泉水ごと保温容器に入れ 90°C 以上に保った状態で SPring-8 まで運搬して実験に供した。X線CT撮影の測定条件は、エネルギーが 24.999 keV(波長 0.495926 Å)である。検出器はビームモニターBM2 (f=50) とイメージングカメラ C4880-41S (f=105) を組み合わせ、カメラ距離を 100 mm とした。撮影画像におけるピクセルサイズは 2.97 μm/pixel である。スキャンモードは、ステップスキャンおよび連続スキャンを用いた。ステップスキャンでは試料を 180°回転する間に 0.5°毎に露光時間 300 ms で、合計 361 枚の透過 X 線画像を測定した。連続ス
