◆実験課題番号:2006A0177

◆実験課題名:鉛フリーはんだ接合部における疲労損傷のX線CTによる検出

◆実験責任者所属機関および氏名:株式会社デンソー 生産技術開発部

◆使用ビームライン:BL20XU

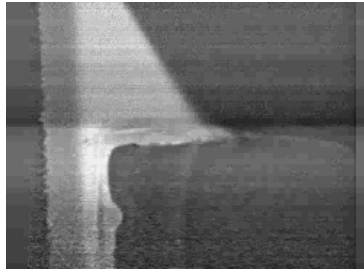
図4

クラック検出評価結果: **N=0サイクル(クラックなし)**

CT像

光学顕微鏡断面写真  
(CT取得後に断面カット)

『ボイドはあるが、クラックなし』: 断面写真と同様の結果

- ・ X線エネルギーによる、コントラストへの影響について図3に示す。銅とはんだのコントラストは、60keVの方良好であった。この結果より、以降の検討を60keVで実施した。
- ・ 初期品と冷熱3000サイクル品のCT写真とCT撮影後に取得した断面カット写真を図4、図5に示す。断面写真との対比から、CT撮影によりはんだ疲労損傷によるクラックが検出できたことがわかる。
- ・ 3000サイクルまでの途中サイクル品についても、評価を行ったが、現時点では、冷熱サイクル数増加に対するクラック増大は、検出できていない。今回時間の都合により、両側電極のうち片側のみの観察となってしまったためと考える。次回、同一サンプルで両側電極を時系列的に観察し、評価の有効性を検証していきたい。
