マイクロ XAFS による
自動車用リチウムイオン電池正極材の挙動・劣化解析
Micro XAFS analysis of cathode behavior and deterioration in Li-ion
secondary battery for hybrid electric vehicles

(株)三菱化学科学技術研究センター
Mitsubishi Chemical Group Science and Technology Research Center, Inc.

リチウムイオン二次電池正極断面のマイクロ XAFS 測定を行い、充放電機構および劣化要因の解明を試みた。サイクル試験後正極において充電状態の異なる二次粒子が確認され、二次粒子間の伝導性低下がサイクル劣化要因になっている可能性が示唆された。

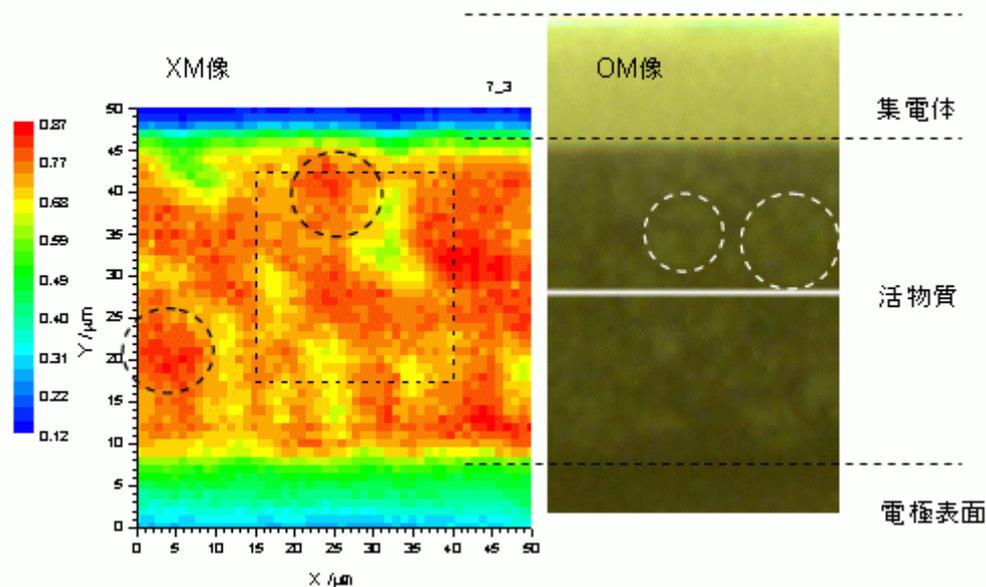
図 2. 正極断面のNi マッピング像(XM 像 ; 8500 eV)と光学顕微鏡像(OM 像 ; 観察場所は XM 像と異なる)

図2に典型的な正極断面のNi分布と光学顕微鏡図を示す。本課題で用いた正極活物質では、1 μm 程度の一次粒子が凝集して10 μm 程度の大きさの二次粒子を形成している。点線丸で示した部分はその二次粒子に対応し、二次粒子内の状態分布を見るのに必要な空間分解能がマイクロ XAFSで得られることが確認できた。
