実験課題番号：2007B1943，実験ビームライン：BL19B2

## タービンロータ嵌合部における新たなフレットング疲労き裂進展モデルの構築

Development of Fretting Fatigue Crack Propagation Model on Turbine Rotor Groove

三菱重工業株式会社 高砂研究所 栗村隆之

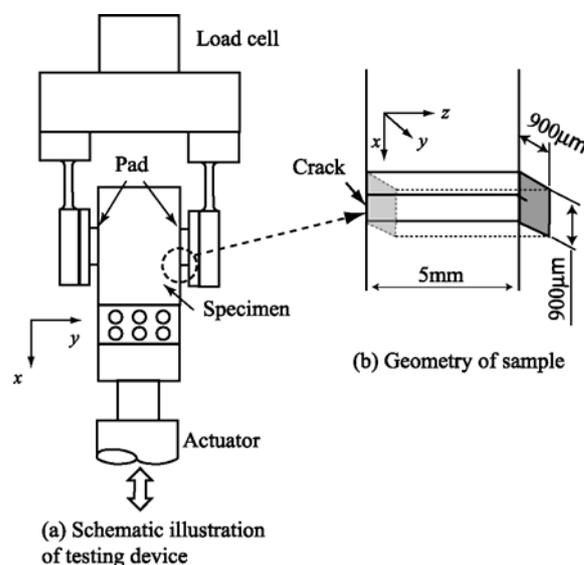
Fig. 1 Geometry of fretting fatigue set-up and sample

フレットング疲労試験および測定用試料の概要を Fig. 1 に示す<sup>(2)</sup>．試験片および接触片の材料は，チタン合金(JIS Ti-6Al-V)であり，2007A 期と同様のものである．試験条件としては，応力比を  $R = -1$ ，荷重繰返し速度を 15 Hz，面圧を 98 MPa，接触端ピーク応力振幅  $\sigma_{ap}$  を 234 MPa とした．接触端部近傍の応力計測を行うために貼付けたひずみゲージからの出力からき裂の発生・進展を推定した．2007A 期では 20% 減少した時点で試験を終了したのに対して，本実験ではより短いき裂を観察するために 15% 減少した時点で試験を終了した．Fig. 1 に示したようにこの試験片からフレットングき裂発生部を切り出した後，0.9mm $\times$ 0.9mm 断面の角柱となるまで研磨を行った．
