第15回 SPring-8 金属材料評価研究会
／第48回 SPring-8先端利用技術ワークショップ「鉄鋼材料の放射光利用」

**放射光
(SPring-8, NewSUBARU, PF)
を用いた腐食解析事例**

日本製鉄株式会社
技術開発本部／先端技術研究所
西原克浩

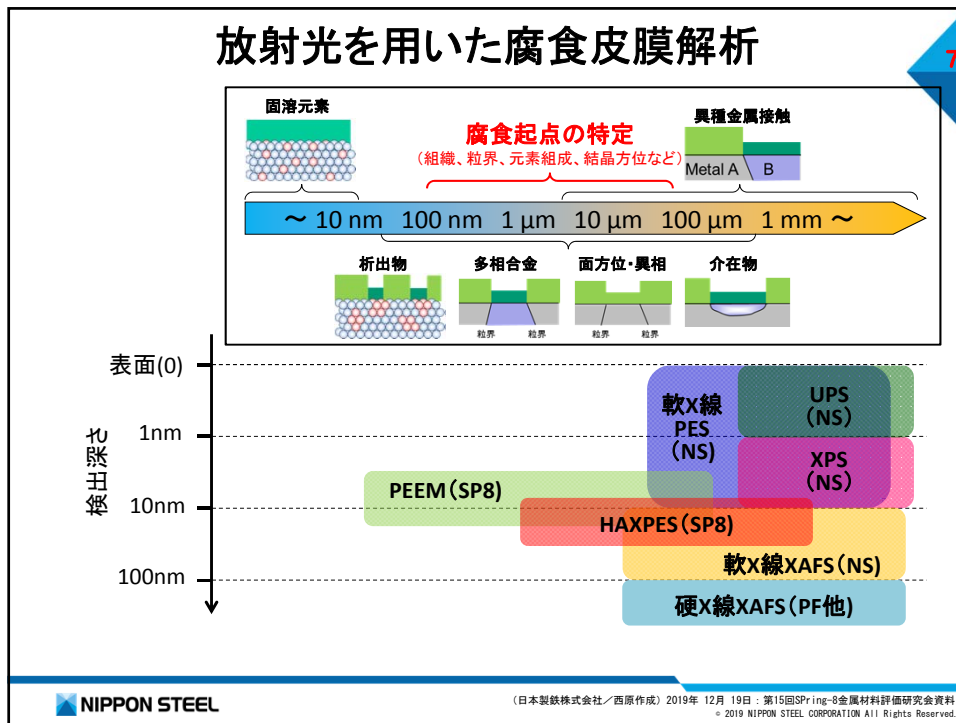
事例①まとめ

腐食環境(NaCl濃度:0.05/5%、溶存酸素量:air/O₂飽和)によって、腐食液中金属イオン溶出量や腐食生成物生成量(析出量)の変化が確認されたZn系合金めっき上に生成された腐食皮膜について、
エネルギー可変/軟X線光電子分光(250~1487eV、NewSUBARU/BL7B)を用いて、
Zn系合金めっき上腐食皮膜の構造変化が元素別溶出挙動に及ぼす影響調査した結果、以下の知見を得た。

[1] 光電子分光における**励起エネルギーを変えることによって、皮膜表層における非破壊/深さ方向分析ができた。**
 (1487eV:表面~深さ10nmくらい ⇔ 150eV:表面~深さ1nmくらい)

[2] 腐食液中へのZn溶出量が抑制されるZn系合金めっき上腐食皮膜は、**表面から深さ約1nmくらいまでにAlO_x/ZnO類似の層状化合物が形成されていることが実証された。**

エネルギー可変軟X線光電子分光法を用いて(NewSUBARU/BL7B)、腐食液中へのZn溶出量が抑制されるZn系合金めっき上腐食皮膜は、表面から深さ約1nmくらいまでに AlO_x/ZnO 類似の層状化合物が形成されていることを実証できた。
