X線マイクロCTによる毛髪損傷構造の可視化
- 位相差CTを用いた毛髪コルテックス部の微細構造観察 -

課題番号:2007B1825

実験責任者:(株)カネボウ化粧品 製品開発研究所 竹原孝二

使用ビームライン:BL47XU

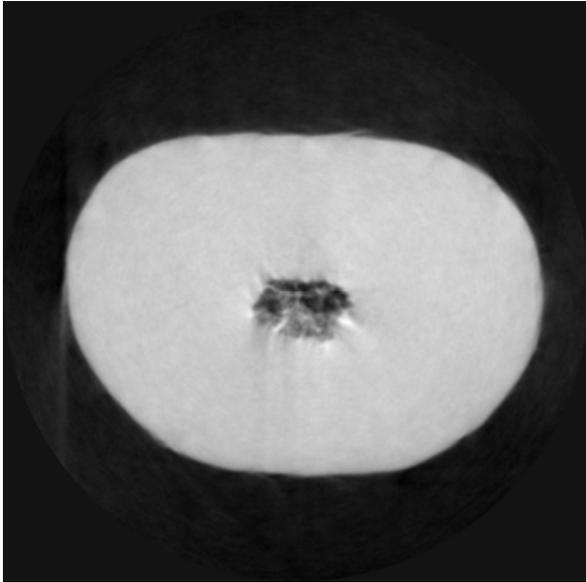
今回の実験におけるタルボ干渉計を用いた位相差X線CTの画像データから再構成した毛髪の切断面像を図1に示す。また、比較画像として2007A(2007.3.22 - 26)に行った同手法を用いて取得した毛髪の切断面像を図2に示す。

図1 . 毛髪の切断面像(2008B実施時)
(タルボ干渉計を用いた位相差X線CT)

今回のタルボ干渉計を用いた位相CTでは、投影数を増すなどの工夫を実施して画質の向上を試みたことで、前回背景に見られた円形状の筋がほとんど見られないなど、微細構造観察に適した画像を入手することが可能となることが示唆された。

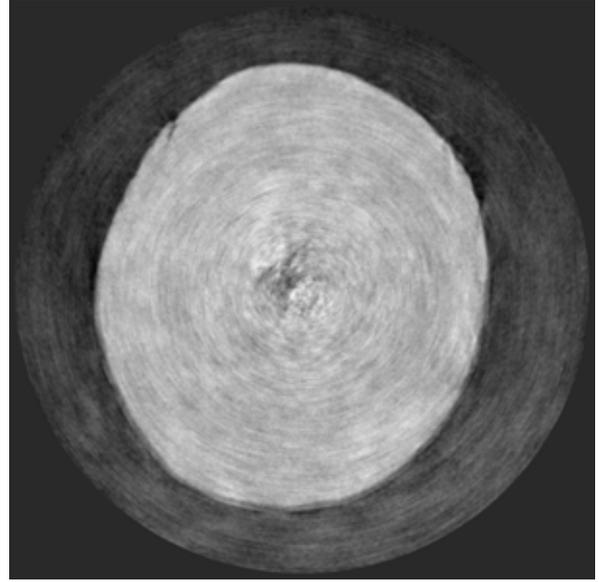
図2 . 毛髪の切断面像(2007A実施時)
(タルボ干渉計を用いた位相差X線CT)

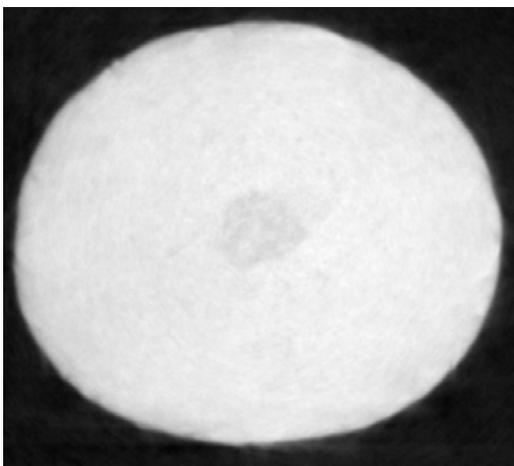
しかしながら、損傷毛におけるコルテックス部の空洞様の構造については、図3に示すようにタルボ干渉計を用いた位相差CTでは確認することができず、屈折コントラスト法を用いたX線マイクロCTによる像(図4)のほうが優れていた。

図3 . 損傷毛の切断面像
(タルボ干渉計を用いた位相差X線CT)

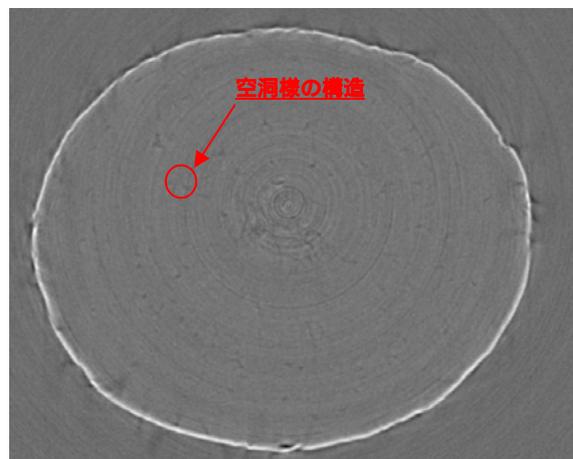
図4 . 図3と同一毛の切断面像
(屈折コントラスト法を用いた
結像型のX線マイクロCT)

図5に、屈折コントラスト法による損傷毛のCT画像を2値化し、重ね合わせた立体像を示す。図4に見られた空洞様の構造はコルテックスの組織方向に展開していることが示唆された。

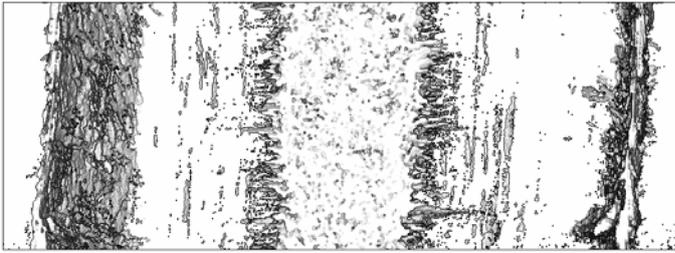
図5．損傷毛の立体像
(屈折コントラスト法を用いた結像型のX線マイクロCT)

図6に補修処理毛の立体像を示す。図5と比較して分かるように、組織方向(縦方向)の構造体が減少していることが示された。この結果から、補修処理によりコルテックスの組織方向に展開していた空洞様の構造が解消し、健全毛(未処理毛)の毛髪状態に近づくことが示唆された。

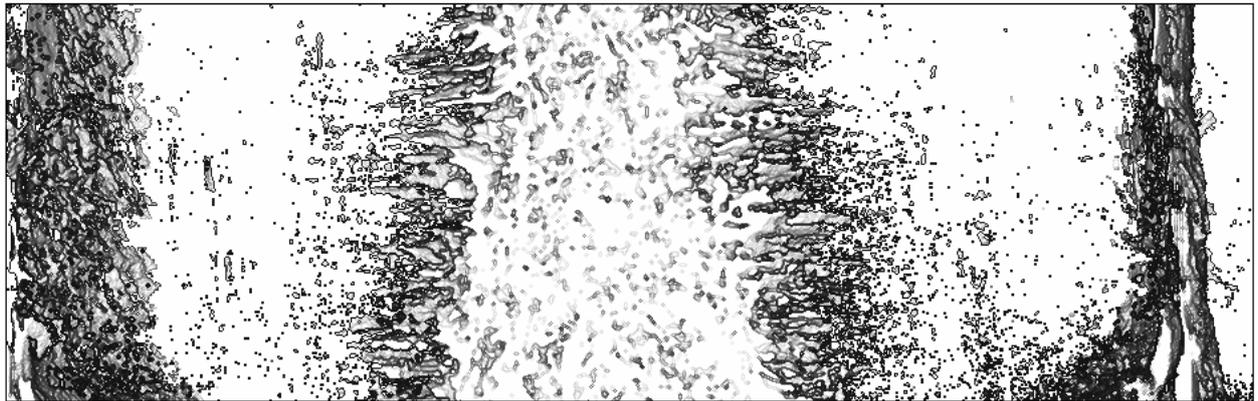
図6．修復処理毛の立体像
(屈折コントラスト法を用いた結像型のX線マイクロCT)
