蓄電池における正極粉末の非破壊形態観察 Non-Destructive Observation of Cathode Powder's Morphology in Rechargeable Battery

小林 剛^a, 大野 泰孝^a, 野口 真一^b
Takeshi Kobayashi^a, Yasutaka Ono^a, Shinichi Noguchi^b

(一財)電力中央研究所^a, (株)電力テクノシステムズ^b
Central Research Institute of Electric Power Industry^a, Electric Power Engineering Systems Co., Ltd.^b

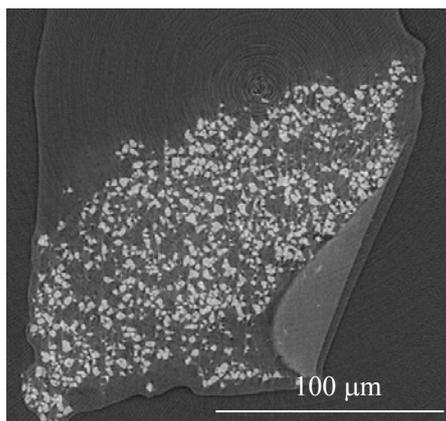
図 1. 未劣化 LMO 電極断面の CT 画像

図 1 および図 2 に未劣化および劣化 LMO 電極断面における CT 写真を示す。図 1 から LMO 粒子サイズを確認することができ、電子顕微鏡と同様に粒子分布を評価することができることがわかった。図 2 の写真には、亀裂と思われる粒子形態を確認することはできたが、両者の写真の比較から、明瞭な差ではなかった。

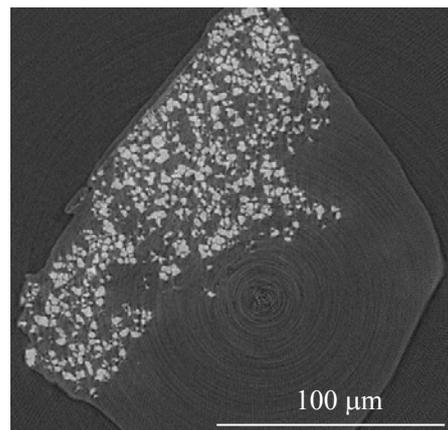
図 2. 劣化 LMO 電極断面の CT 画像

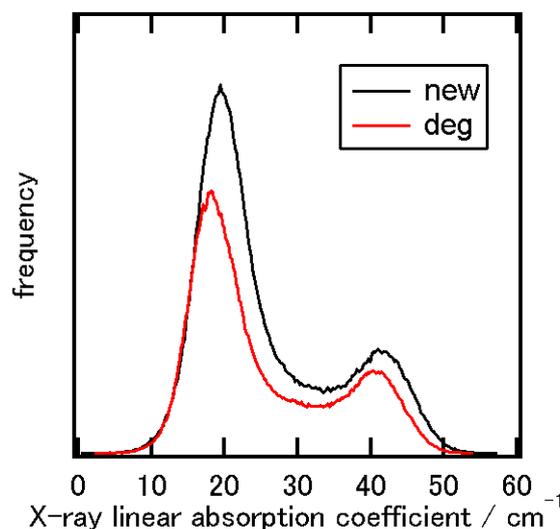
図 3. 線吸収係数に対する頻度スペクトル

次にある断面での線吸収係数を求め、未劣化および劣化電極での線吸収係数に対する頻度を図 3 に示す。線吸収係数 40 cm^{-1} 付近のピークは、正極材料 LMO に由来すると考えられる。劣化により正極に起因する線吸収係数の頻度が低い吸収係数側へシフトしてことがわかった。画素より大きな粒子割れでは、正極材料の線吸収係数は変化しないが、画素より小さい粒子割れが存在する場合、その線吸収係数が低下すると考えられる。そのため、線吸収係数の頻度スペクトル解析が、正極材料で発生する亀裂の定量的なパラメータとして評価できる可能性を示した。
